## TRABAJOS DE REACONDICIONADO A NUEVO DE LA ZANASI LZ-64 (Ref C-52) ACTUALIZACIONES CE

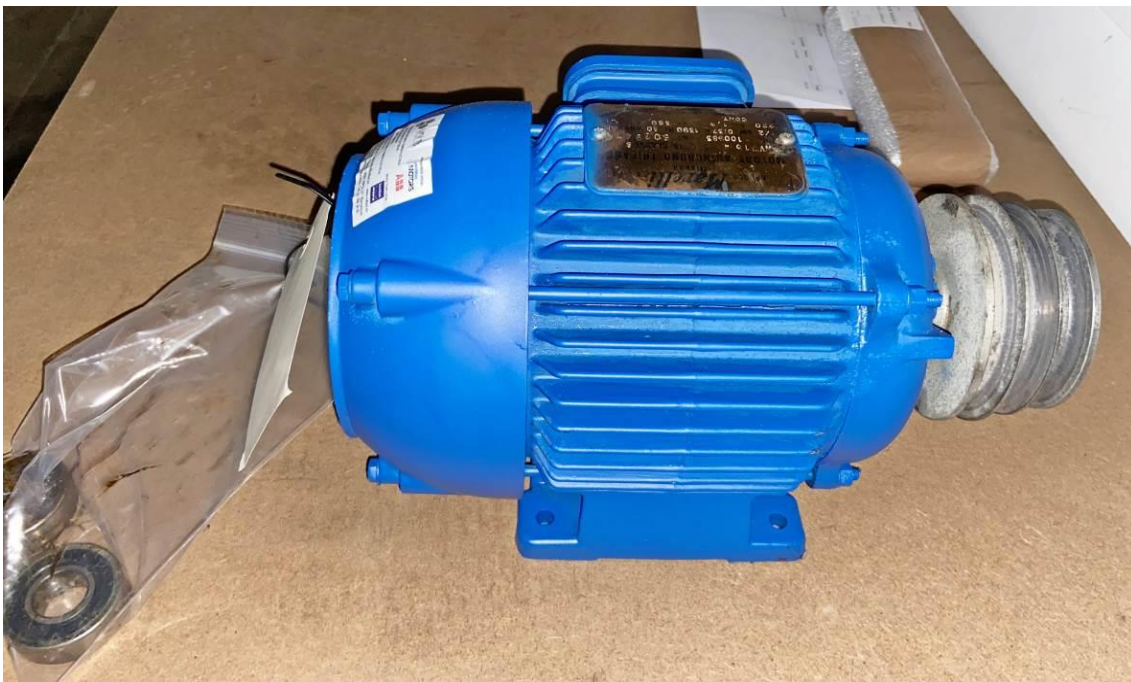
## 02 MOTOR C-52 REVISADO A NUEVO

Motor MARTINELLI N° 503947 0,37 kW. 220/380 III. 1400 R.P.M

- \*Comprobar estator
- \*Barnizar estator
- \*Secar al horno
- \*Sustituir rodamientos
- \*Pintado

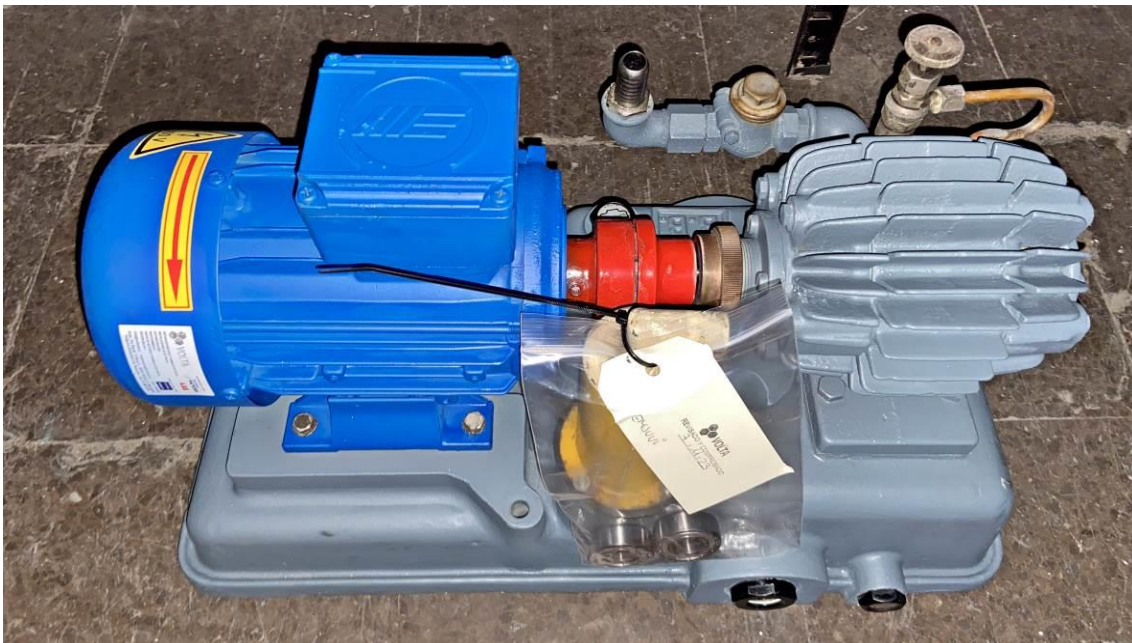
## 02 BOMBA C-52 REVISADA A NUEVO

Motor bomba bancada MARELLI N° L-405380 0,37 kW. 230/400 V. 1400 R.P.M

- \*Limpieza
- \*Comprobar estator
- \*Barnizar estator
- \*Secar al horno
- \*Sustituir rodamientos
- \*Verificar bomba de aceite
- \*Pintado

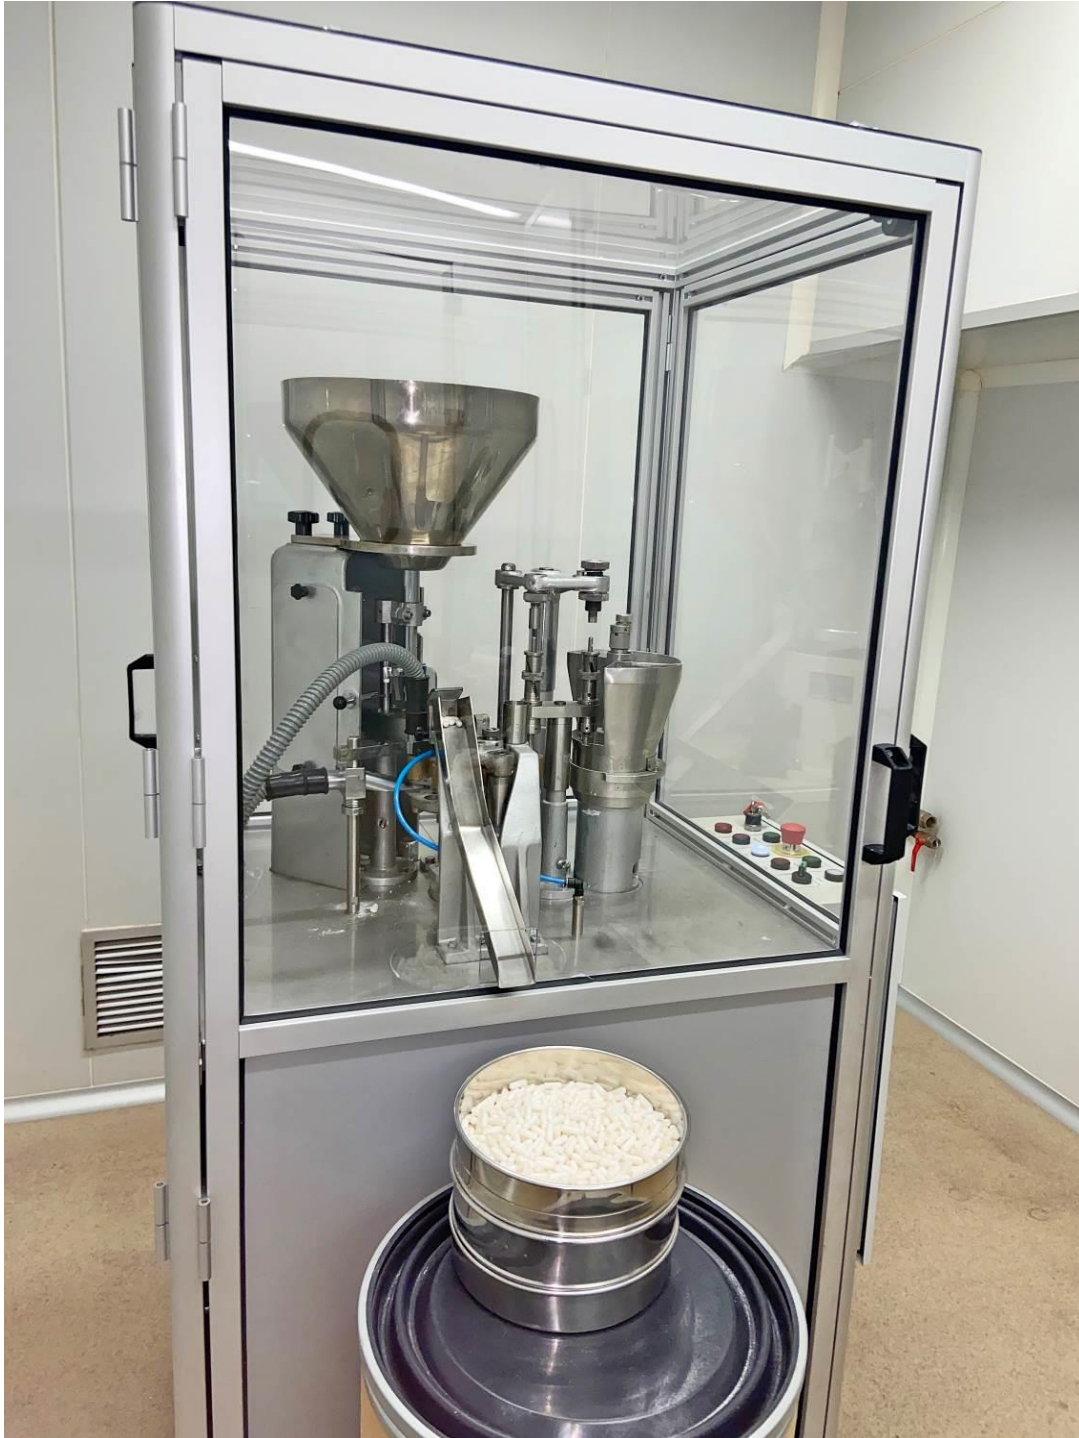
## FAT ZANASI LZ-64 (Ref C-52) CE

Se realizan las pruebas de correcto funcionamiento de la máquina
