## TRABAJOS DE REACONDICIONADO A NUEVO DE LA ZANASI LZ-64 (Ref C-52) ACTUALIZACIONES CE

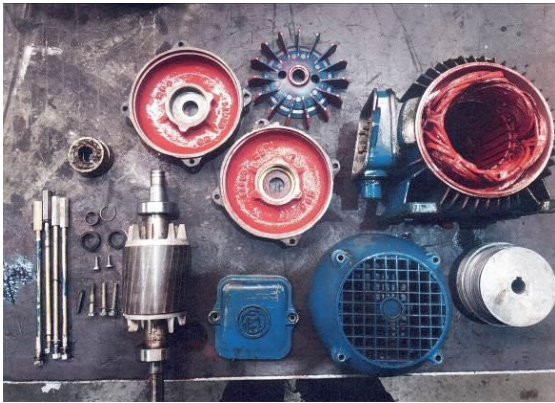
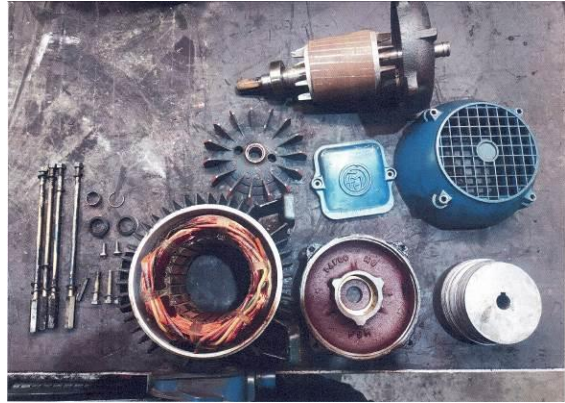
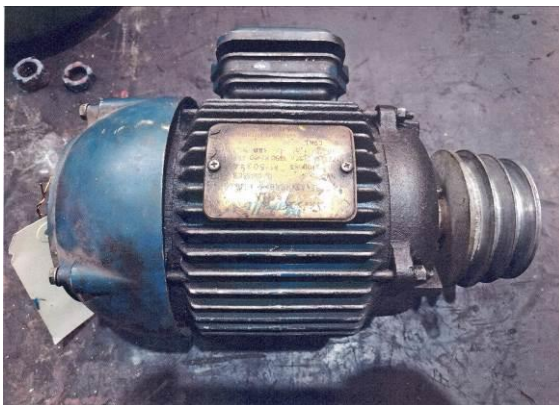
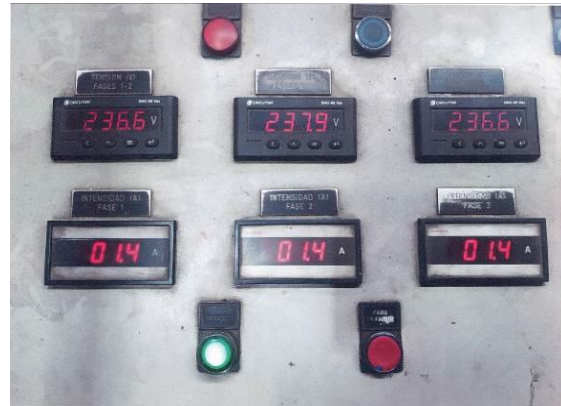
## 02 MOTOR C-52 REVISADO A NUEVO

Motor MARTINELLI N° 503947 0,37 kW. 220/380 III. 1400 R.P.M

- \*Comprobar estator
- \*Barnizar estator
- \*Secar al horno
- \*Sustituir rodamientos
- \*Pintado

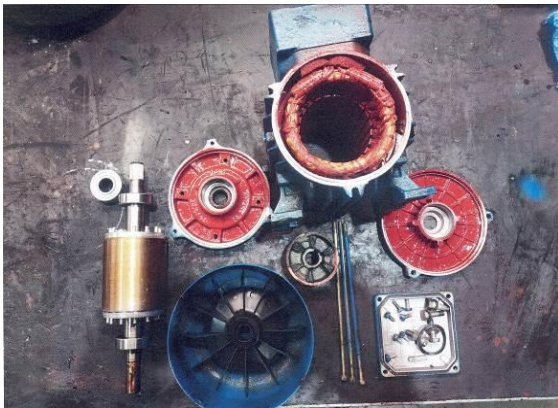
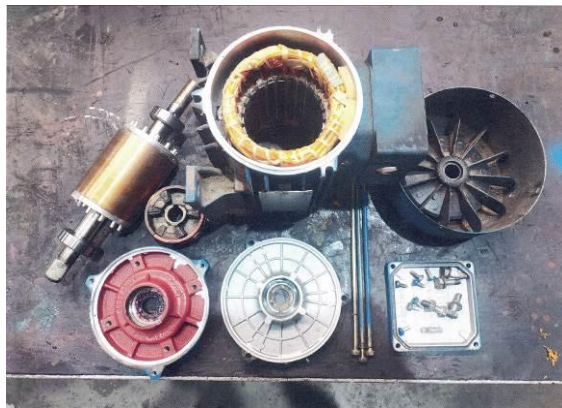
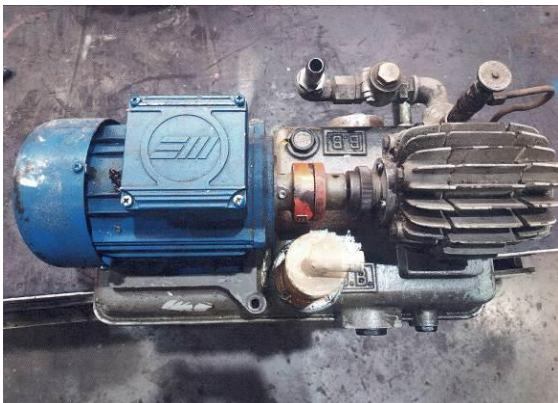
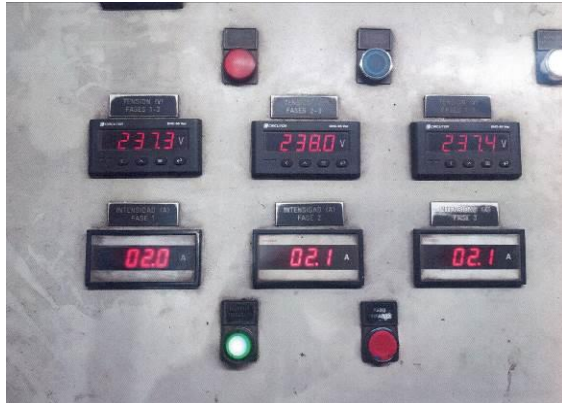
## 02 BOMBA C-52 REVISADA A NUEVO

Motor bomba bancada MARELLI N° L-405380 0,37 kW. 230/400 V. 1400 R.P.M

- \*Limpieza
- \*Comprobar estator
- \*Barnizar estator
- \*Secar al horno
- \*Sustituir rodamientos
- \*Verificar bomba de aceite
- \*Pintado
